Caritas-aiheisen paneelimaalauksen tutkimus ja konservointi

Metropolia Ammattikorkeakoulu
Konservaattori AMK
Konservoinnin koulutusohjelma
Opinnäytetyö
25.5.2012

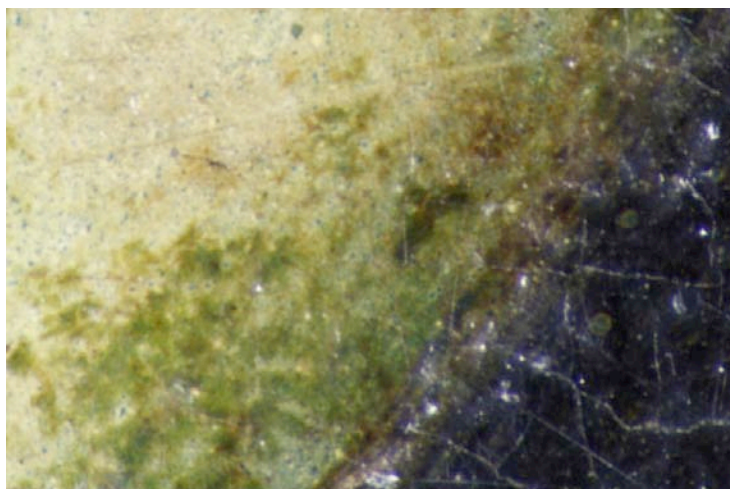
Kuva 8. Vihreän lasuurin jääniteitä verhon reunassa. Mikroskooppikuva, suurennos 25x.

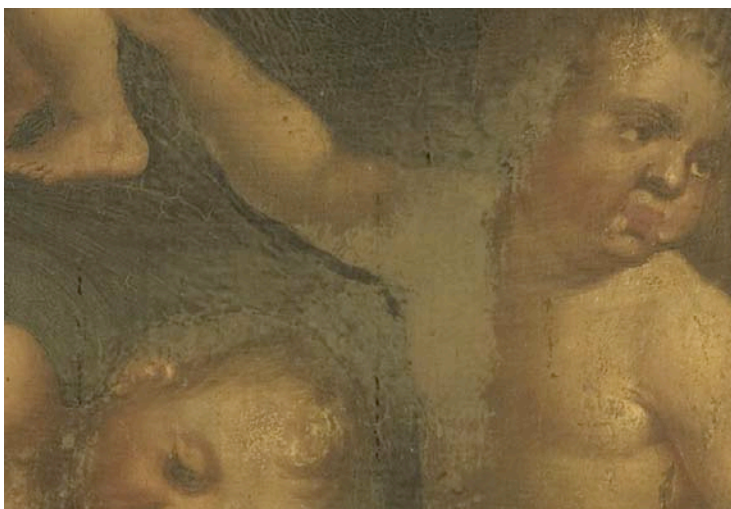
sia, runsaasti pigmenttiä sisältäviä alueita, jotka näkyvät niin paljain silmin kuin ultraviolettivalossakin (kuva 12). Lakka ei ole alkuperäinen, koska vanhoja restaurointeja on sen alla. Lisäksi maalauksen reunoilla on aikaisemman lakkakerroksen voimakkaasti tummuneita jäämiä.

Kuva 12. Epätasaisia ja mattamaisia läiskiä lakkapinnassa. Yksityiskohta ultraviolettifluoresenssivalokuvasta.

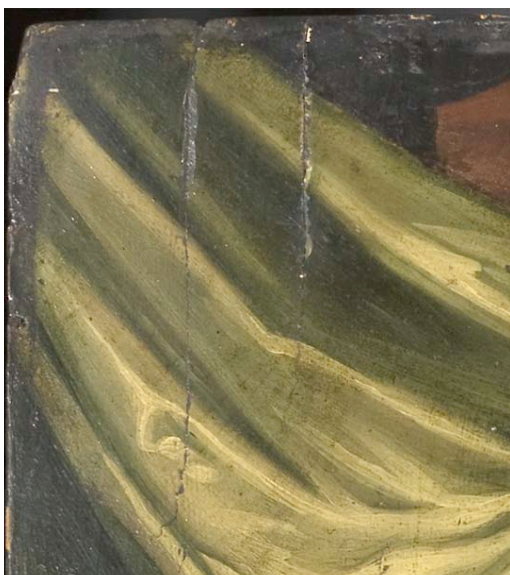
Maalauksen paneelin yleinen kunto on melko hyvä. Puuaines on vankkaa eikä siinä liitoksen alaosaa lukuun ottamatta ole merkkejä madonrei'istä tai muista hyönteisten tuhoista. Vasemmanpuoleisen lankun yläreunassa on vierekkäin kaksi koko lankun läpi ulottuvaa kapeaa halkeamaa, jotka ovat pituuksiltaan 9 ja 8 cm (kuva 26). Halkeamat ovat luultavasti melko vanhoja, koska kuvapintaan niiden ympärillä on tehty kittauksia ja restaurointimaalauksia. Paneelin reunoissa on todennäköisesti käsittelystä aiheutuneita kolhuja ja pieniä puutoksia ja kuvapinnassa pieniä lommoja. Taustapuolella erityisesti reunoilla on kolhuja, jotka ovat saattaneet tulla kehykseen kiinnittämisestä. Paneelin puutokset ja kolhut on merkitty vauriokartoituskuvaan 1 liitteessä 9.

Kuva 26. Maalauksen vasemmassa yläreunassa olevat kaksi halkeamaa.

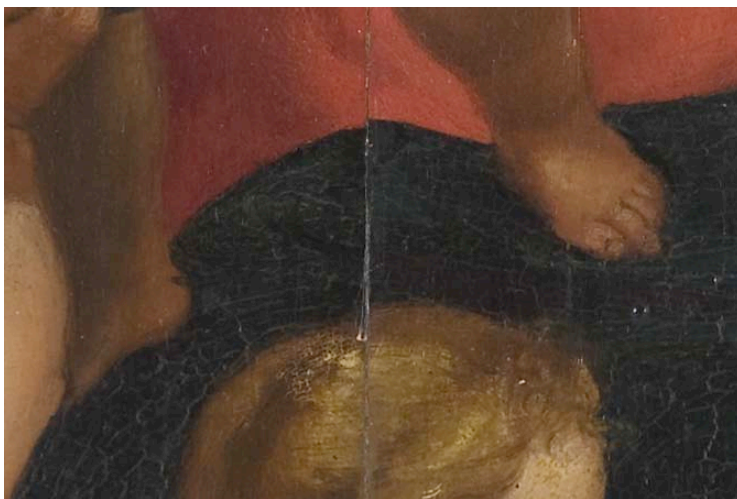
Molemmat paneelin lankut ovat lievästi käyristyneet. Poikkeama tasosta on kummassakin paneelissa keskeltä mitattuna noin 4 millimetriä. Lankkujen välinen liitos on jossakin vaiheessa irronnut ja se on liimattu uudestaan polyvinyyliasetaattipohjaisella (PVAc) puuliimalla. Liitos on lisäksi vahvistettu taustapuolelta lasikuituteipillä ja samalla liimalla. Koska lasikuituteippi on keksitty vasta 1900-luvun puolivälissä, on tämän käsittelyn täytynyt tapahtua suhteellisen vähän aikaa sitten. Uudelleen kiinnitetty liitos on stabiili, mutta sen tuloksena kuvapinta ei ole tasossa ja lisäksi lankut eivät ole osuneet täysin kohdakkain, joten kuva-aiheessa on epäjatkuvuuskohtia (kuva 28).

Kuva 28. Kuva-aiheet eivät ole osuneet aivan kohdakkain kun maalauksen liitosta on korjattu.

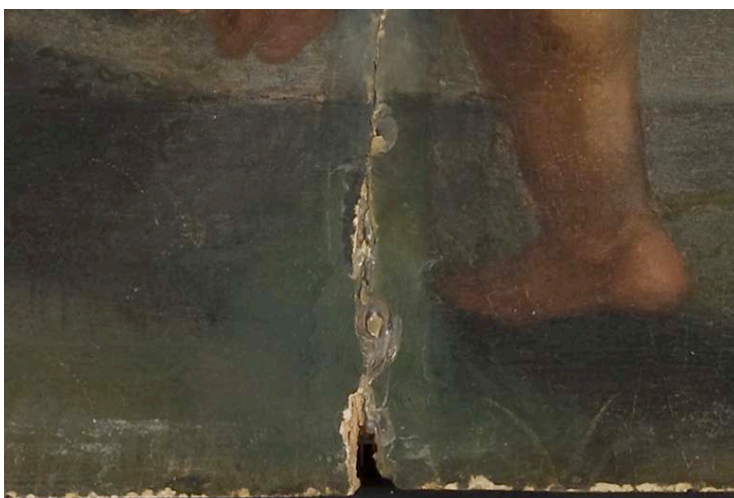
Puutosalueita on kitattu ainakin kolmella eri menetelmällä ja siten todennäköisesti eri aikoina. Suuri kittaus liitoksen alaosassa (kuva 29) sekä joitakin pienempiä oikeanpuoleisen pylvään keltaisessa jalustassa ja naisen poskea suutelevan puton olkapäässä on luvussa 4.2.2 kuvatun materiaalitutkimuksen mukaan tehty mehiläisvahan ja kolo-fonihartsin sekoituksella. Liitoksen yläpäässä, toisessa halkeamassa ja alhaalla kolmantena vasemmalta olevan puton selän kohdalla on lyijyvalkoisesta tehtyjä kittauksia, jotka erottuvat hyvin röntgenkuvassa. Vasemmanpuoleisessa pylvässä olevissa vaurioissa sekä halkeamissa on puolestaan tummanharmaita kittauksia. Näiden kittauksen materiaali on tuntematon.

Kuva 29. Liitoksen alaosan kittaus ulottuu reilusti varsinaisen vaurioalueen ulkopuolelle ja sen päällä on huono restaurointimaalaus. Alareunassa on paljon pieniä vaurioita.

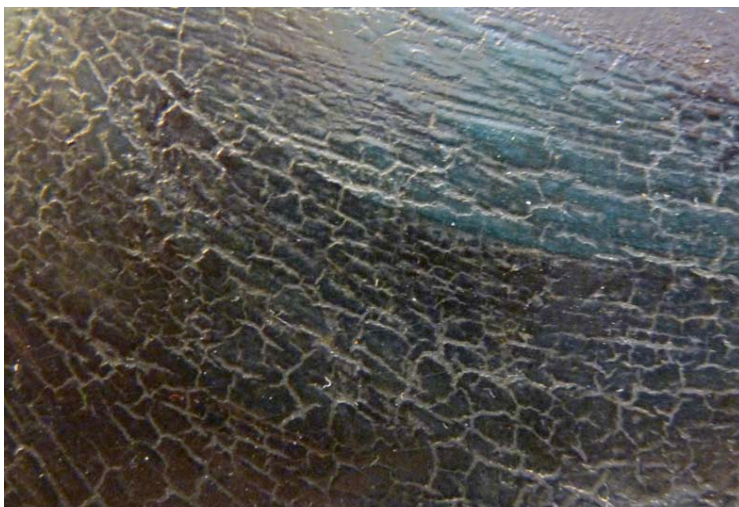
ja halkeamia (Gettens ym. 1993, 27). Joskus liian sileä pohjustus voi olla syynä, jos se ei anna riittävästi tukea kuivuville maalikerroksille (Nicolaus 1999, 167).

Kuva 30. Suuria ns. krokotiilinnahkakrakelyyryjä sinisen viitan alueella.

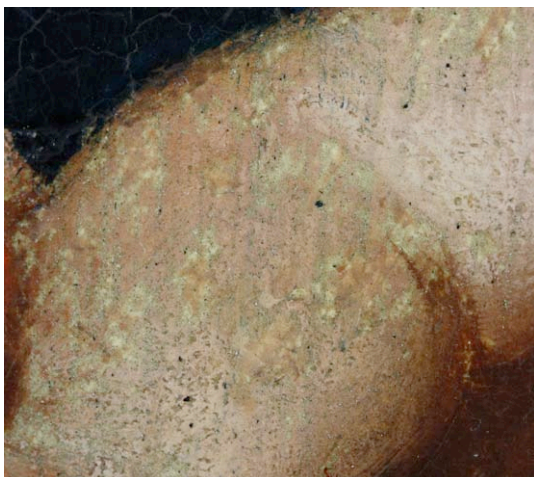
Pinnassa on joitakin naarmuja ja kolhuja sekä kehyksestä aiheutuneita hiertymiä reunoilla. Maalipinta on kaikkiaan hyvin kulunut todennäköisesti aikaisemman liiallisen ja mahdollisesti myös toistuvan lakanpoiston seurauksena. Vihreän verhon alueella ollut lasuuri on etenkin vaaleammissa värikohdissa lähes kokonaan puhdistettu pois. Myös esimerkiksi alaosan harmaassa taustassa pohjustus kuultaa läpi ja ihoalueilla (kuva 31) ja mustilla tausta-alueilla (kuva 32) on suuri määrä kulumisesta aiheutuneita ja restauroituja puutoksia. Näiden lisäksi laajoja restaurointimaalauksia on liitoksen ympäristössä ja erityisesti sen alaosassa sekä sinisen viitan alueella. Restaurointimaalauksiakin on tehty eri aikoihin, koska osa niistä on lakan alla ja liitoksen alaosassa lakan päällä. Koko maalauksen pinta-alasta noin 7 prosenttia on restaurointimaalausten peitossa. Restaurointimaalaukset on merkitty vauriokartoituskuvaan 3 liitteessä 9. Restaurointimaalausten alla on vaurioita, mutta mikroskooppitarkastelun perusteella monet restaurointimaalaukset eivät todennäköisesti rajoitu vain vaurioalueelle, vaan ne peittävät myös ehjää alkuperäistä maalipintaa.

Kuva 31. Esimerkiksi ihoalueilla maalipinta on pahasti kulunut ja läheltä katsoen hyvin epätasainen.

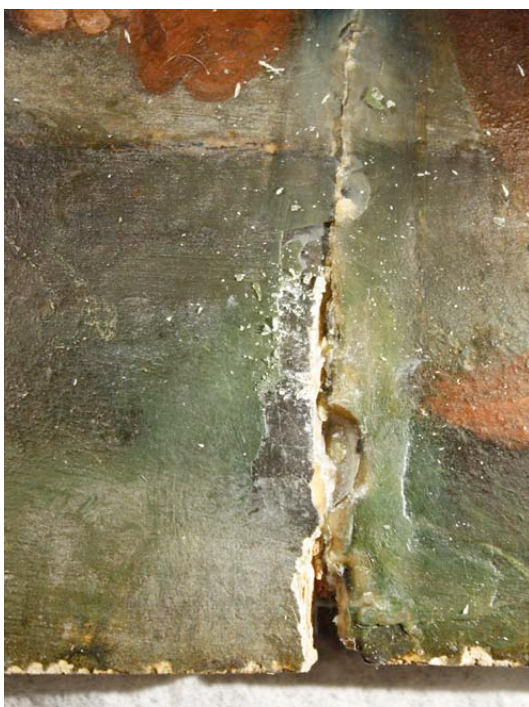
Kuva 36. Vaha-hartsiseos lohkesi maalipinnan päältä melko helposti. Liitoksen vasemmalta puolelta paljastui ehjää alkuperäistä maalipintaa.

Poistin kittauksessa käytettyä vaha-hartsiseosta mekaanisesti hammaslääkärin työkalujen, skalpellin ja bambutikkujen avulla mikroskoopin alla. Varsinkin maalipinnan päältä sitä lohkesi helposti pois reunalta painamalla (kuva 36). Pintaan näytti kuitenkin jäävän vielä kerros vahaa, jota poistin Ligroinilla. Liitoksen reunalta irtosi kahdesta kohtaa pieniä maalinhippusia, jotka sain onnistuneesti liimattua sampiliimalla takaisin paikoilleen.

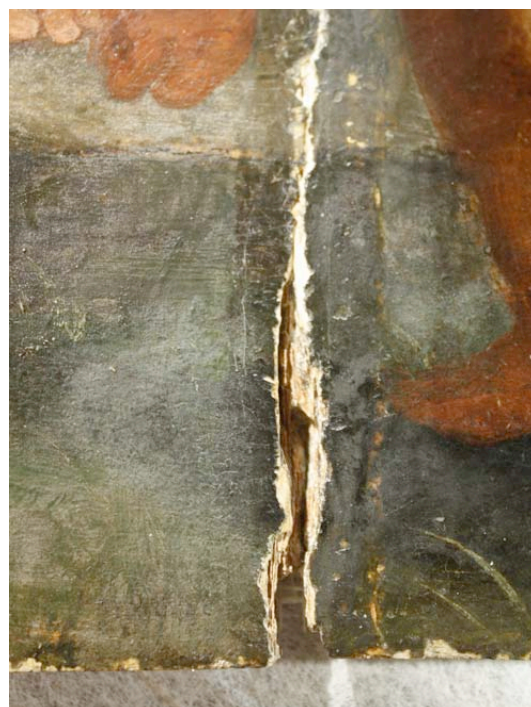
Kuva 37. Puuttuvan puun alue kun vaha-hartsikittaus on kokonaan poistettu.

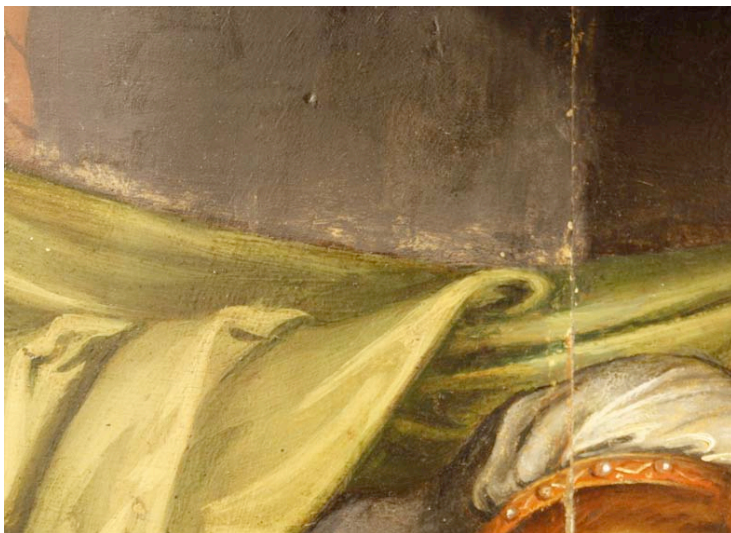
Kuva 43. Maalauksen mustalla tausta-alueella oli runsaasti vaurioita, jotka tulivat esiin restaurointimaalausten alta. Kuvassa liitoksen oikealla puolella ja verhon alueella lakkaa ja restaurointimaalauksia ei ole vielä poistettu.

Jätin viimeisimmiksi ne värialueet, joiden ajattelin olevan kaikkein herkimpiä, kuten vihreän verhon ja punaisen puvun, joilla oli lasuureita tai jäänteitä niistä sekä mustan taustan. Näiltäkin alueilta lakka liukeni helposti ja maalipinnasta tai lasuureista ei irronnut alkuperäistä pigmenttiä. Musta tausta paljastui kuitenkin hyvin vaurioituneeksi, kun vanhat restaurointimaalaukset liukenivat lakanpoiston yhteydessä pois (kuva 43). Lakan poistamisen jälkeen maalipinnasta tuli hyvin kuiva ja matta, mikä kertoo osaltaan siitä, että maalausta on jossain vaiheessa puhdistettu rajusti ja aikaisemman lakanpoiston tai -poistojen yhteydessä myös maalipinnasta on imeytynyt sideainetta pois.

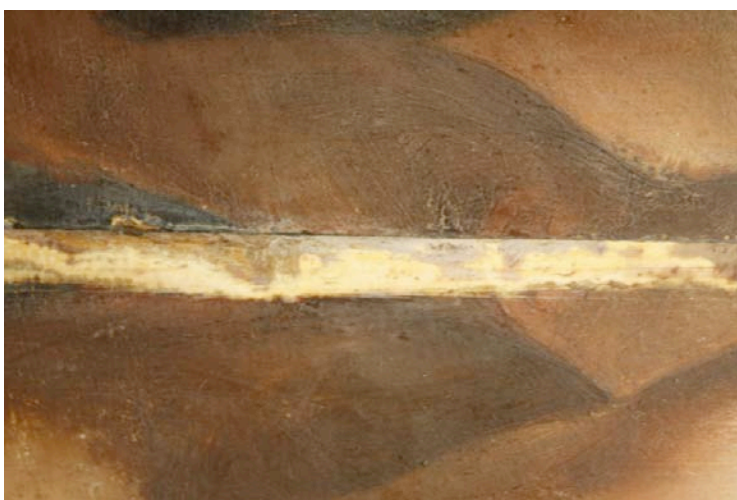
Kuva 44. Laajojen restaurointimaalausten alta paljastui, että kuvapintaa on hiottu, jotta se saataisiin tasaiseksi liitoksen molemmin puolin.

Poistaessani lakkaa ja restaurointimaalauksia liitoksen ympäriltä havaitsin, että lähes koko liitoksen matkalta sen ympärillä on vahaa. Pehmensin vahaa liuottimella ja poistin sen sitten mekaanisesti skalpellilla, mikä onnistui hyvin. Kävi ilmi, että vaha ja restaurointimaalaukset peittivät toisaalta paljon aivan ehjää maalipintaa, mutta toisaalta laajoja vaurioita, joissa ei ollut enää jäljellä kuin pohjustusta tai jopa puuta. On luultavaa, että paneeli on jossakin vaiheessa (ennen nykyistä PVAc-liimausta) liimattu kokoon niin, että liitoksen reunat eivät ole osuneet keskenään samaan tasoon. Sen sijaan, että liitos olisi tehty uudestaan oikein, on kuvapintaa hiottu (kuva 44) ja sitten päälle on levitetty vahaa, jotta liitoksen kohta saataisiin tasaiseksi. Mikäli olisin päättänyt irrottaa paneelin osat ja liimata ne uudelleen, olisi tämän vuoksi voinut olla vieläkin vaikeampaa saada niitä osumaan hyvin yhteen.

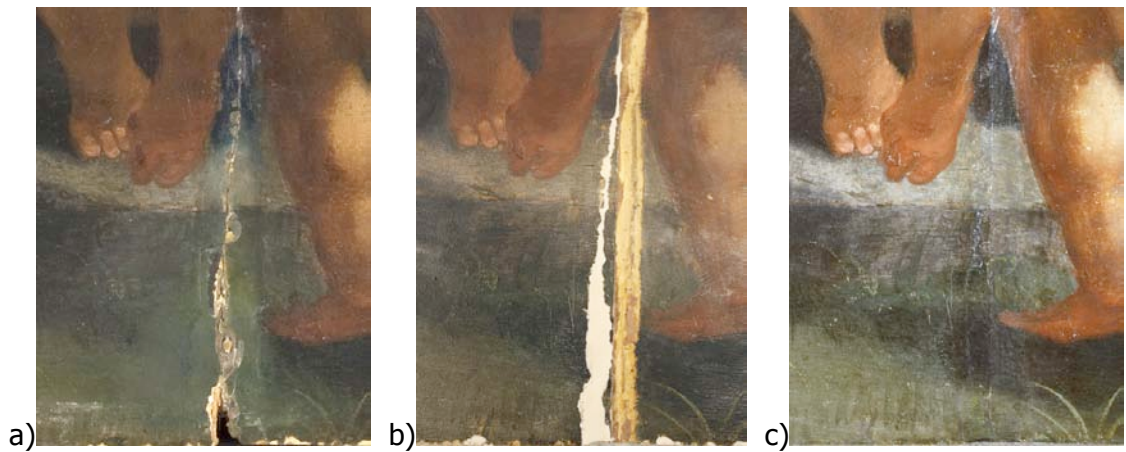
Kuva 48. Paneelin liitoksen alaosa a) ennen konservointia, b) kittauksen jälkeen ja c) restaurointimaalausten jälkeen.

Ihoalueilla maali oli kulunut ja imprimatuurakerroksen raidallisuus kuului selvästi läpi. Pyrin häivyttämään selkeimmin näkyviä raitoja jonkin verran, jotta ne eivät häiritsisi ihoalueiden muotojen ymmärtämistä. Niiden täydellinen peittäminen olisi vaatinut laajojen päällemaalausten tekemistä, mikä ei mielestäni olisi ollut tarkoituksenmukaista. Iän ja historian kuuluu näkyä maalauksessa.

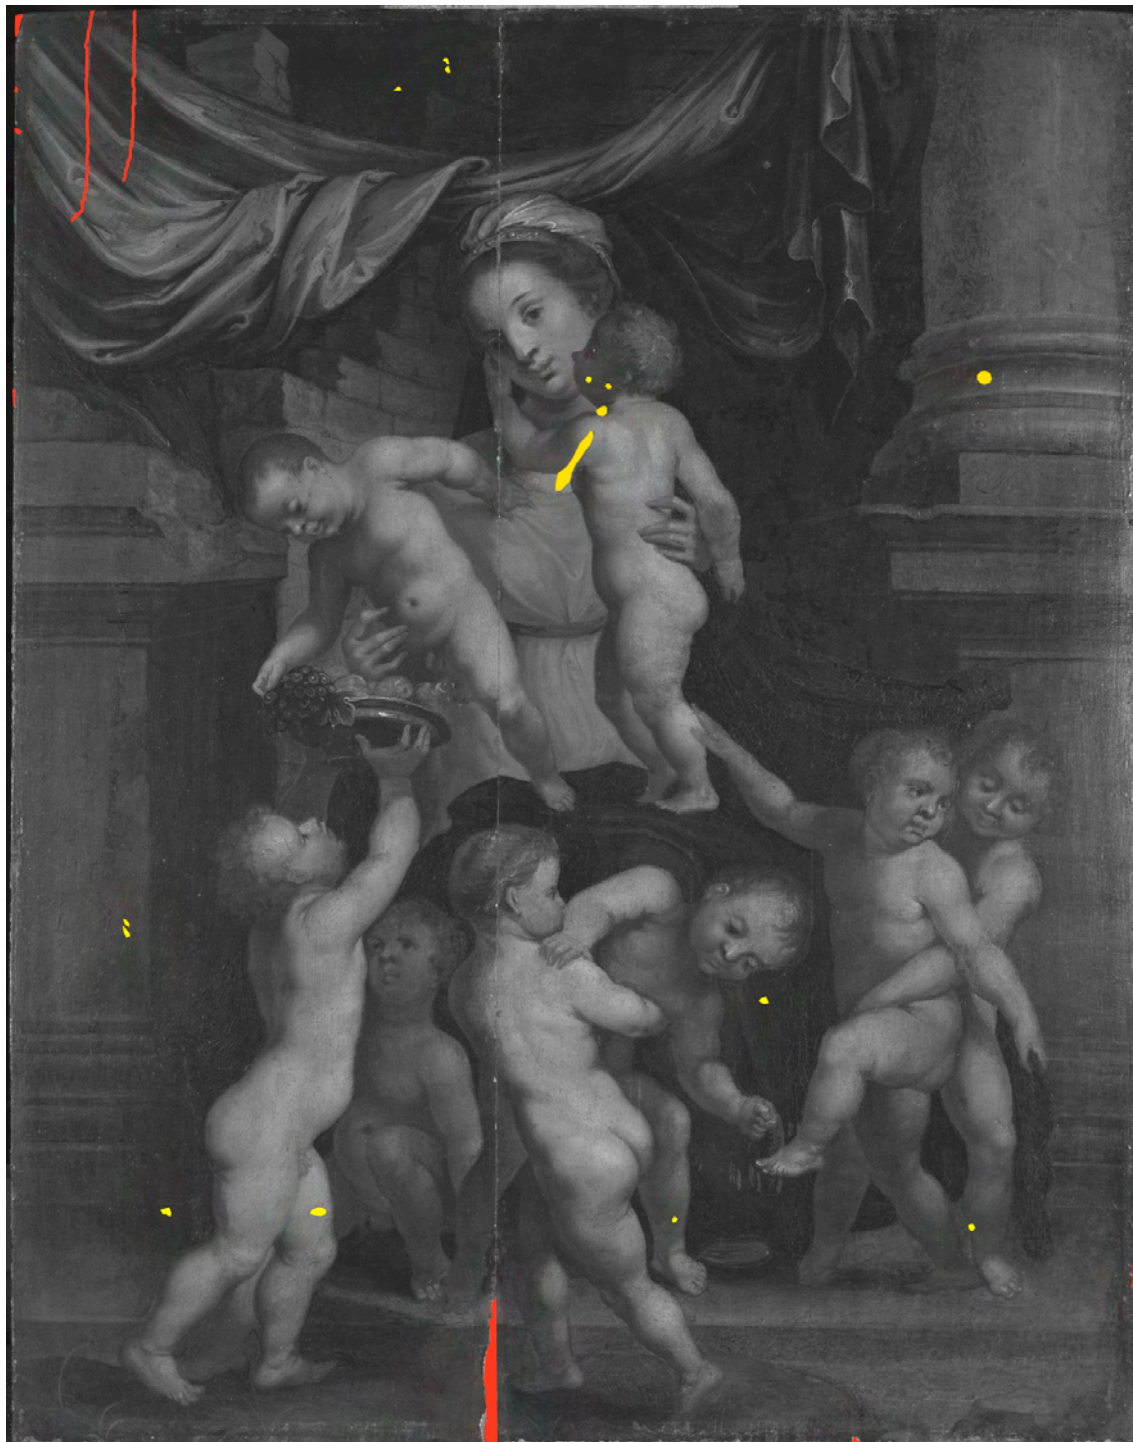
1. paneelin vauriot

Halkeamia ja
puutoksia paneelissa

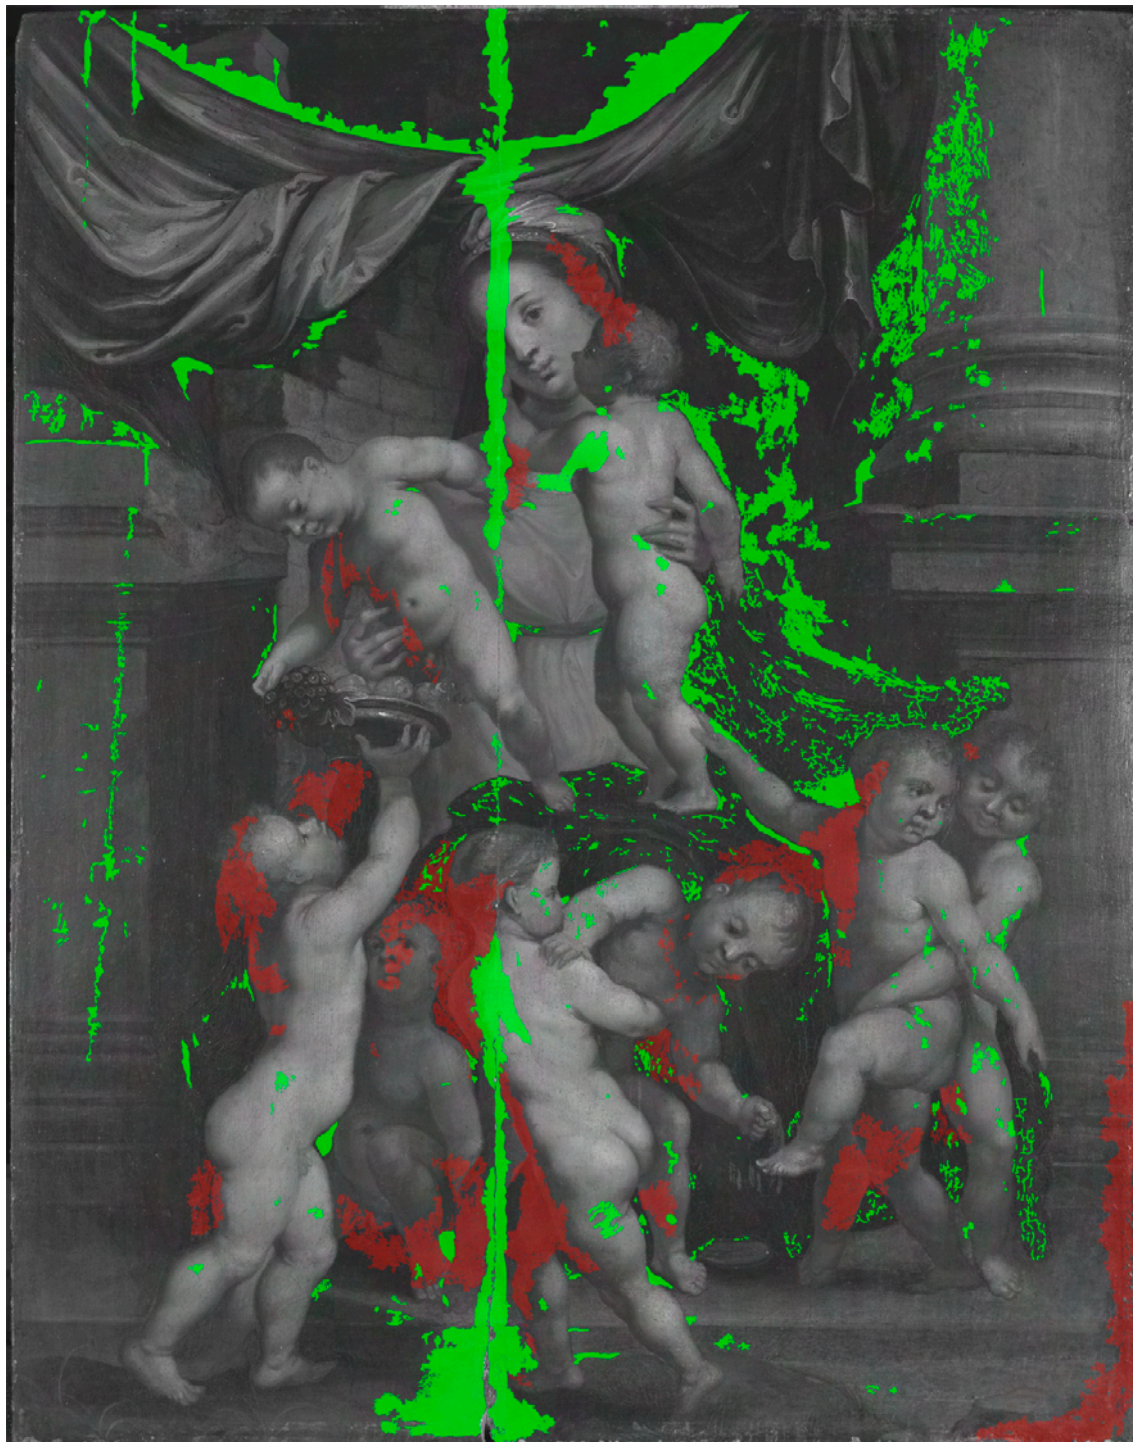
3. aikaisemmat restaurointimaalaukset ja päällemaalaukset

Restaurointi-
maalauksia
